8 环境保护补救方案和改进措施

泰安力达凿岩机具有限责任公司新矿集团电镀生产线异地改造项目已经落实了原环评批复以及验收的相关要求，并且满足现行环保政策要求，但是现状环保措施尚存在一些不足之处，对此提出以下改进措施：

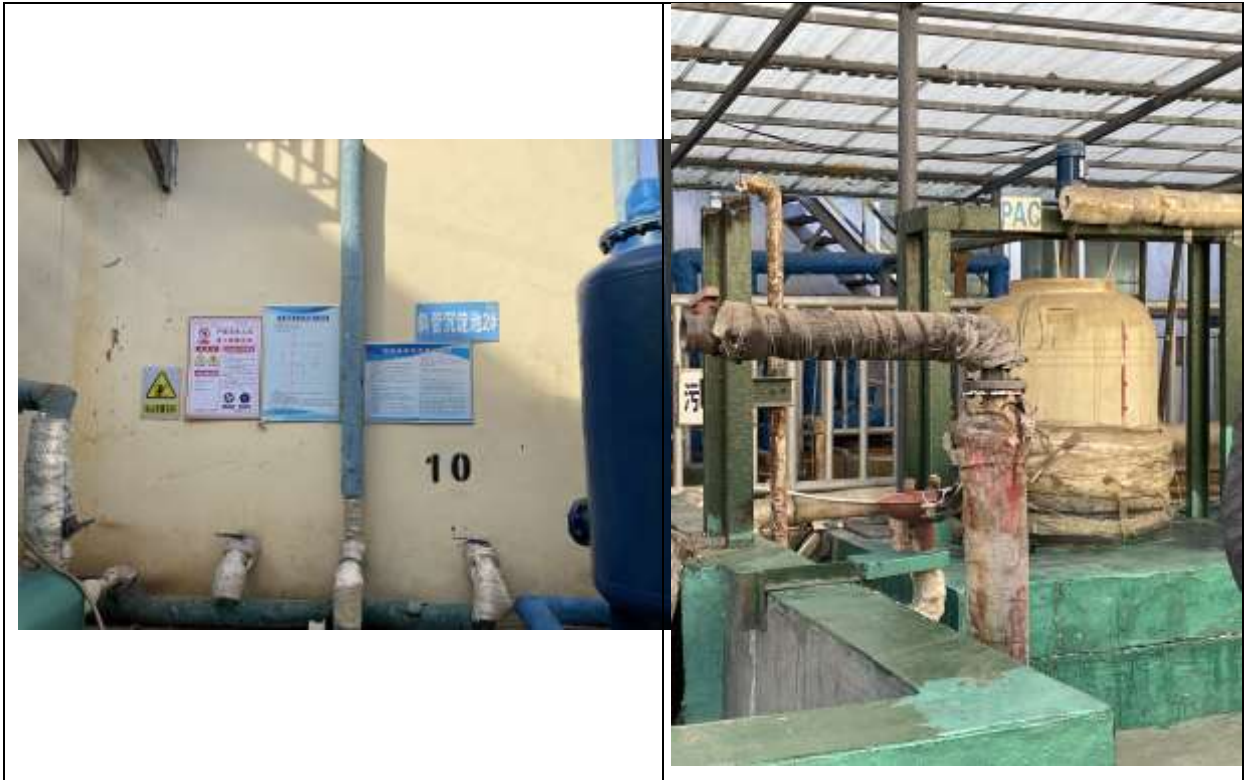
4、部分设施管道老化

电镀废水处理站部分设备或管道老化，有物料、废水泄露和污染物下渗的风险，可能对周边土壤和地下水造成污染。

改进措施：首先对厂区管道、设备等进行仔细检查，针对老化、破损管道进行更换处理，其次定期对管道破损、泄漏等情况进行检查，加强设备维护，安排专门人员定期检查管道渗漏情况，并根据检测结果落实维护方案，避免废水泄漏等事故的发生。企业计划于2022年12月31日前完成对破损老化设备和管道的更换、维护处理。
