项目名称：临沧市沧源佤族自治县教育及卫生系统保障性租赁住房建设项目（砖瓦厂一期地块三）、沧源自治县 2023 年保障性租赁住房建设项目（砖瓦厂片区一期）土壤污染状况第一阶段初步调查报告

文件类型：地块土壤状况污染调查报告

调查单位：云南君邦环保科技有限公司

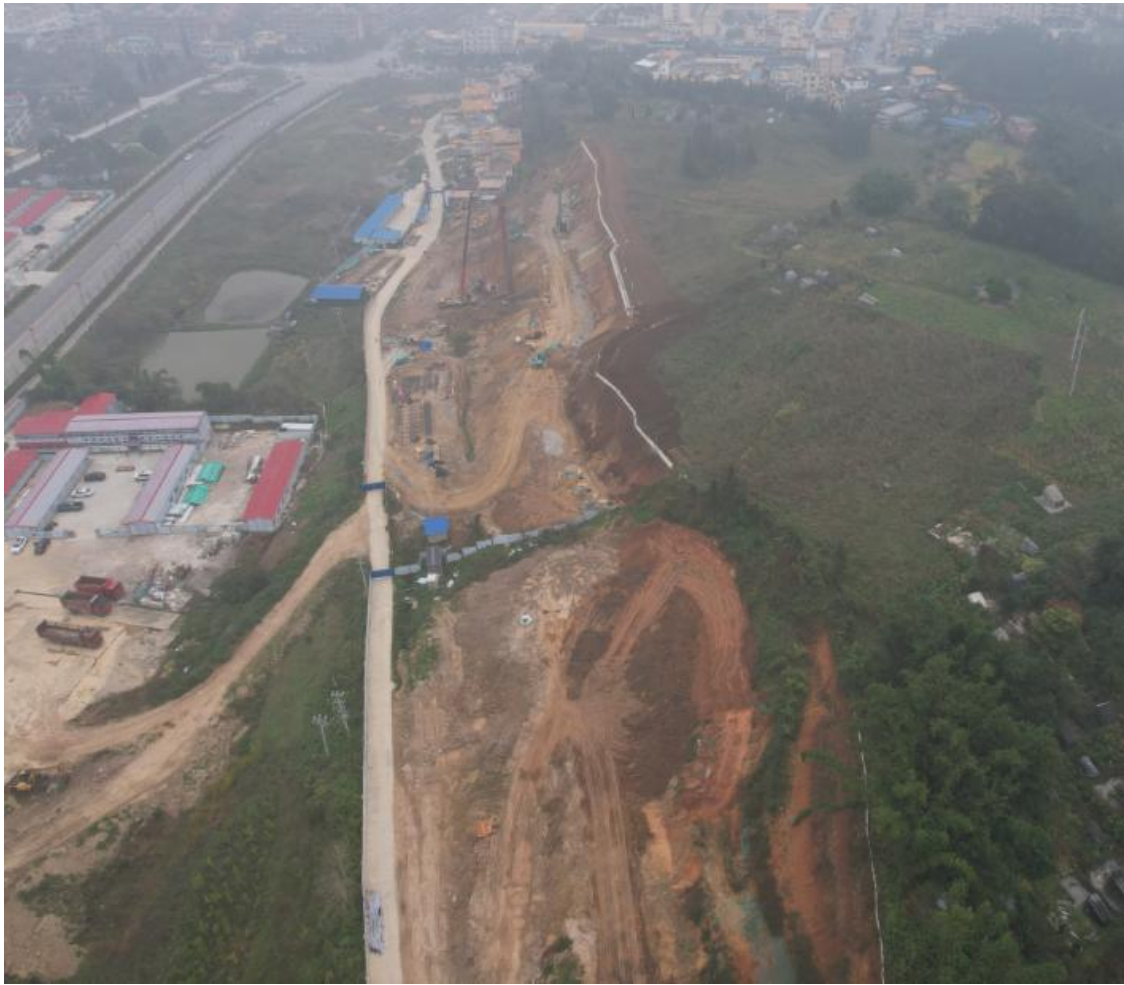
图 3.2-1 场地原始地貌照片（拍摄于 2023 年 12 月 20 日）

经现场踏勘，调查地块属构造剥蚀山地斜坡地貌。周围地势南高北低，西高东低，地形坡度 5~15°，1253.00~1263.10m，高差 10.1m，场地处于盆地边缘的缓坡地带，拟建场地范围内及周边地形较为平缓。地貌照片见图：3.2-1。

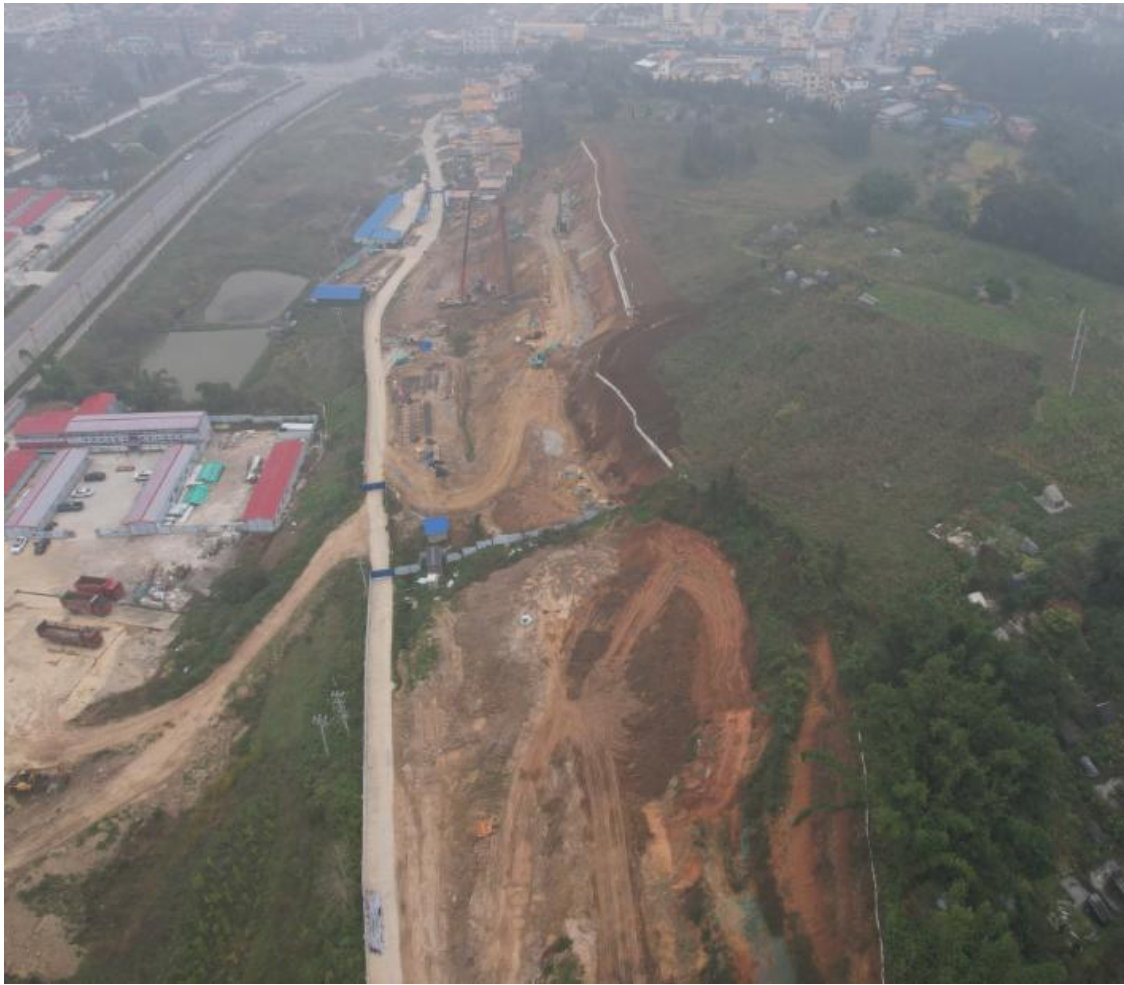
图 3.4-1 地块现状照片

我公司于 2023 年 12 月 20 日，对地块进行了现场踏勘，通过现场踏勘工作得知，现项目正在开展场地平整、打桩作业及护坡工程。现状详见图 3.4-1 地块现状图（日期 2023.12.20）。

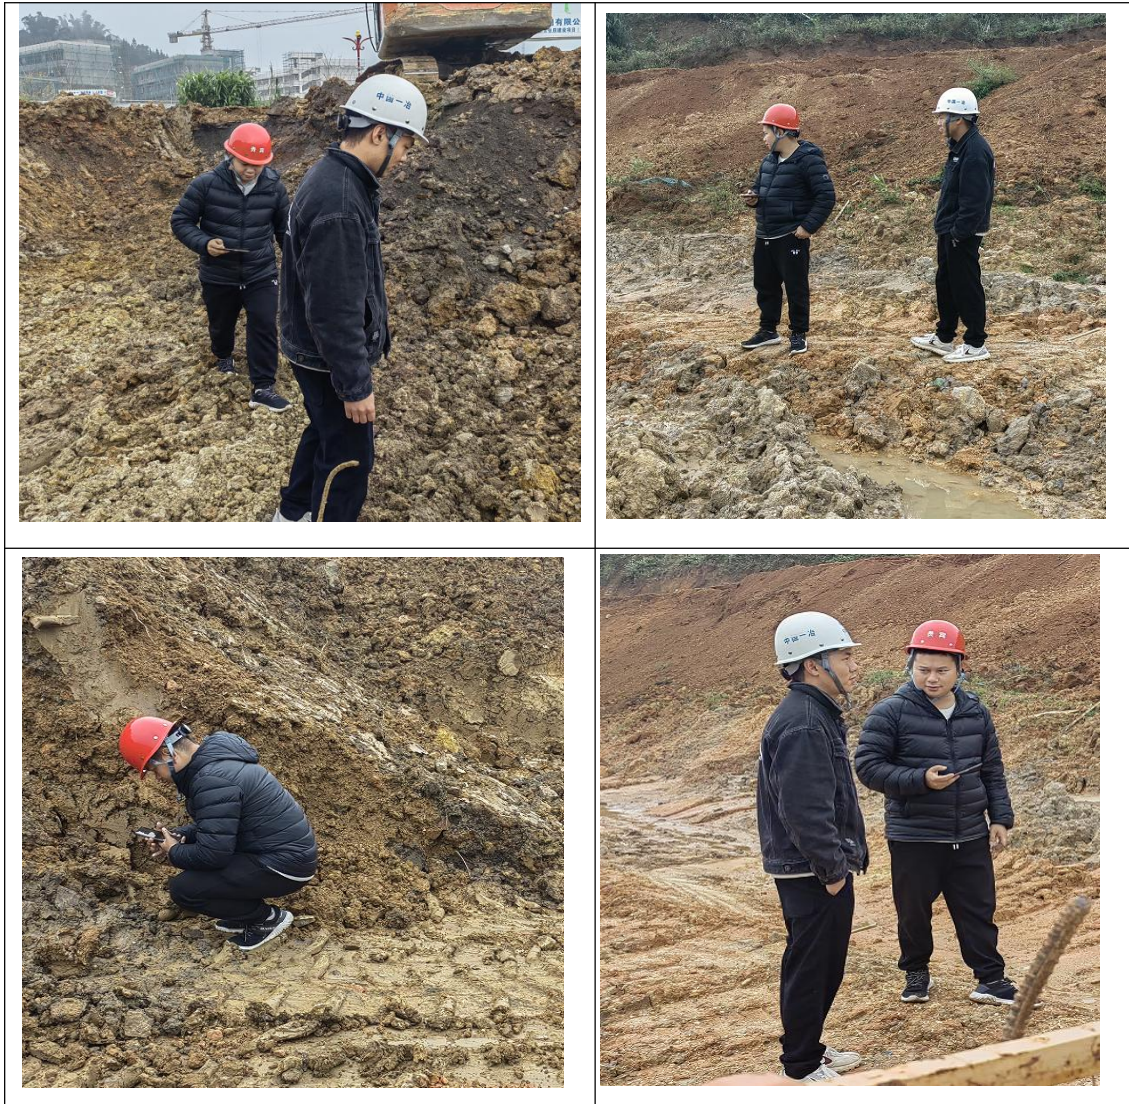
图 4.4-1 现场踏勘照片

地块内：调查地块存在的污染源主要为老红砖厂遗留下的碎砖及少量煤渣，其余未发现土壤污染痕迹及异味、土壤颜色未见异常，地块内整体环境良好，无可能涉及的污染源和特征污染物。
