# 乌兰察布市宝利石油制品有限公司加油站 项目竣工环境保护验收监测报告

建设单位：乌兰察布市宝利石油制品有限公司

2023 年 12 月

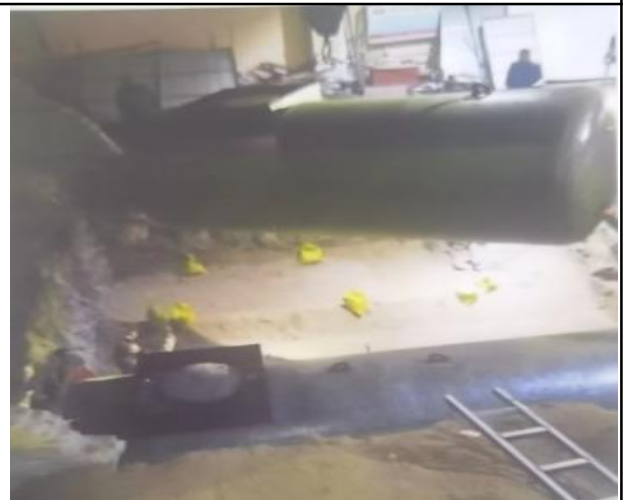
地下防渗

c、采用 C30 水泥整体浇筑，厚度 100mm。整体防渗措施满足等效粘土防渗层  $Mb \geq 6.0m$ ， $K \leq 10^{-7}cm/s$  的要求。防止成品油意外事故渗漏时造成的环境污染。

②一般防渗区：加油区一般防渗层地面采取粘土铺底，上层铺 8~10cm 的水泥进行硬化。一般防渗区各单元防渗措施满足等效粘土防渗层  $Mb \geq 1.5m$ ， $K \leq 1 \times 10^{-7}cm/s$ 。

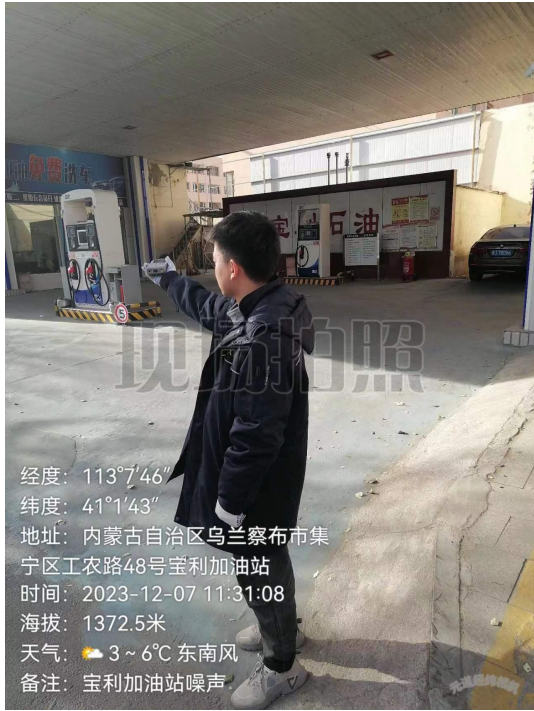
采样现场照片 1

经度: 113°7'46"  
纬度: 41°1'43"  
地址: 内蒙古自治区乌兰察布市集  
宁区工农路48号宝利加油站  
时间: 2023-12-07 11:31:08  
海拔: 1372.5米  
天气: ☀️ 3~6°C 东南风  
备注: 宝利加油站噪声

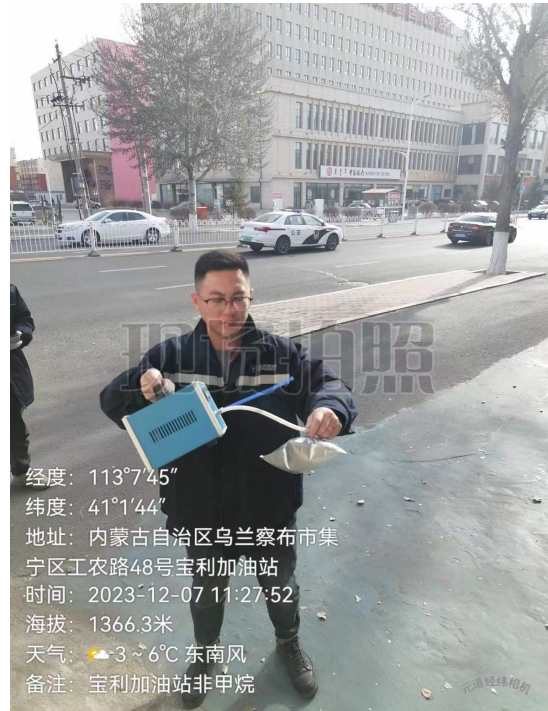
采样现场照片 2

经度: 113°7'45"  
纬度: 41°1'44"  
地址: 内蒙古自治区乌兰察布市集  
宁区工农路48号宝利加油站  
时间: 2023-12-07 11:27:52  
海拔: 1366.3米  
天气: ☀️ 3~6°C 东南风  
备注: 宝利加油站非甲烷

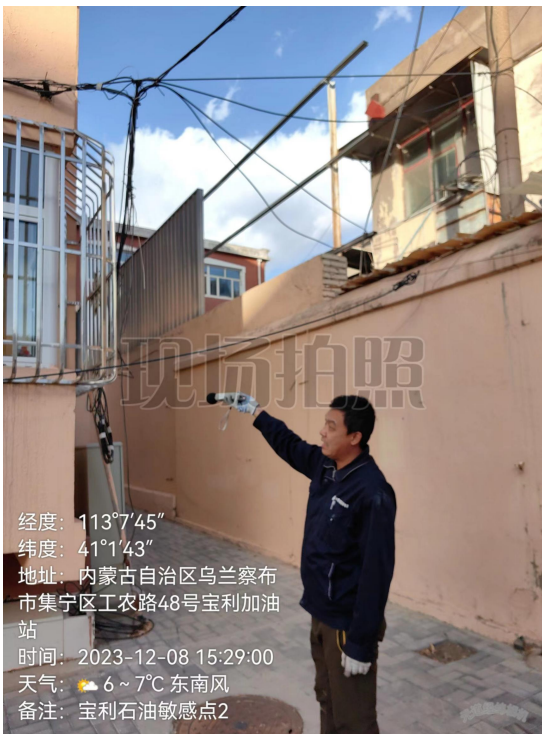
采样现场照片 3

经度: 113°7'45"  
纬度: 41°1'43"  
地址: 内蒙古自治区乌兰察布  
市集宁区工农路48号宝利加油  
站  
时间: 2023-12-08 15:29:00  
天气: ☀️ 6~7°C 东南风  
备注: 宝利石油敏感点2

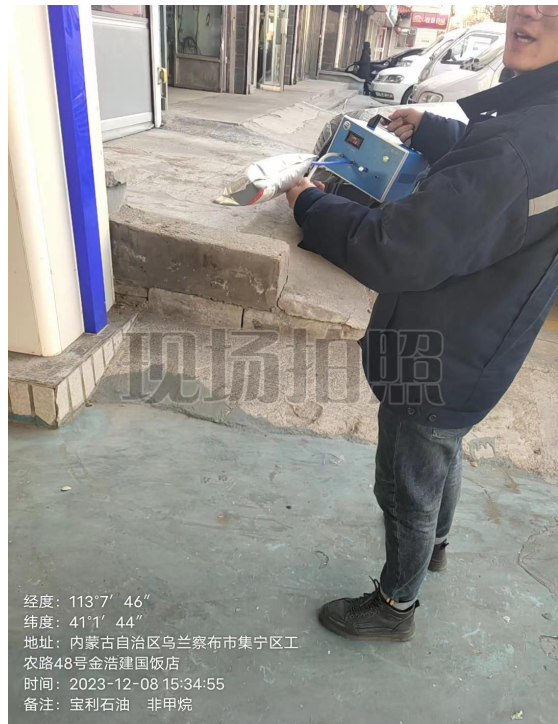
采样现场照片 4

经度: 113°7' 46"  
纬度: 41°1' 44"  
地址: 内蒙古自治区乌兰察布市集宁区工  
农路48号金浩建国饭店  
时间: 2023-12-08 15:34:55  
备注: 宝利石油 非甲烷

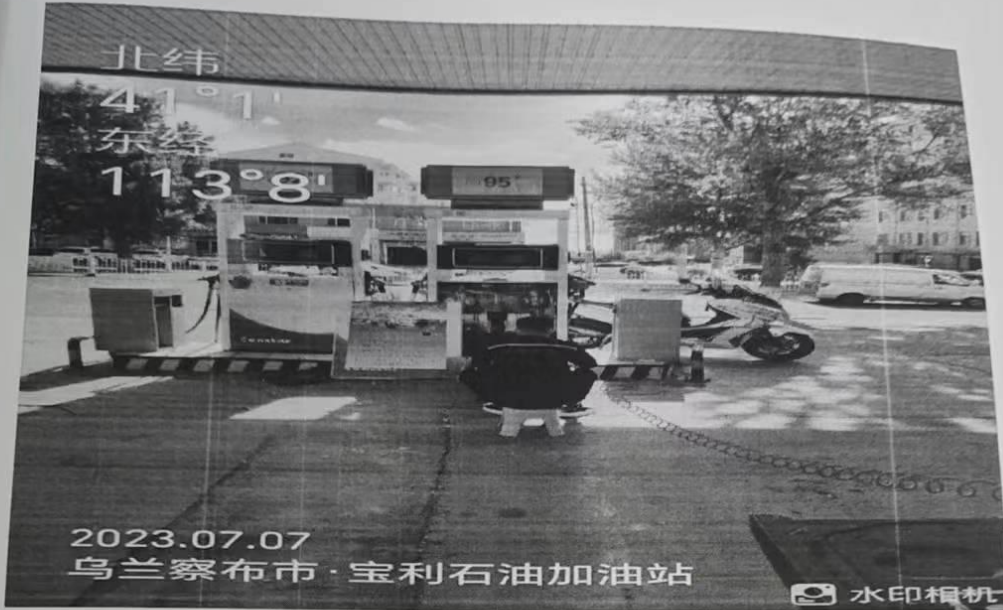
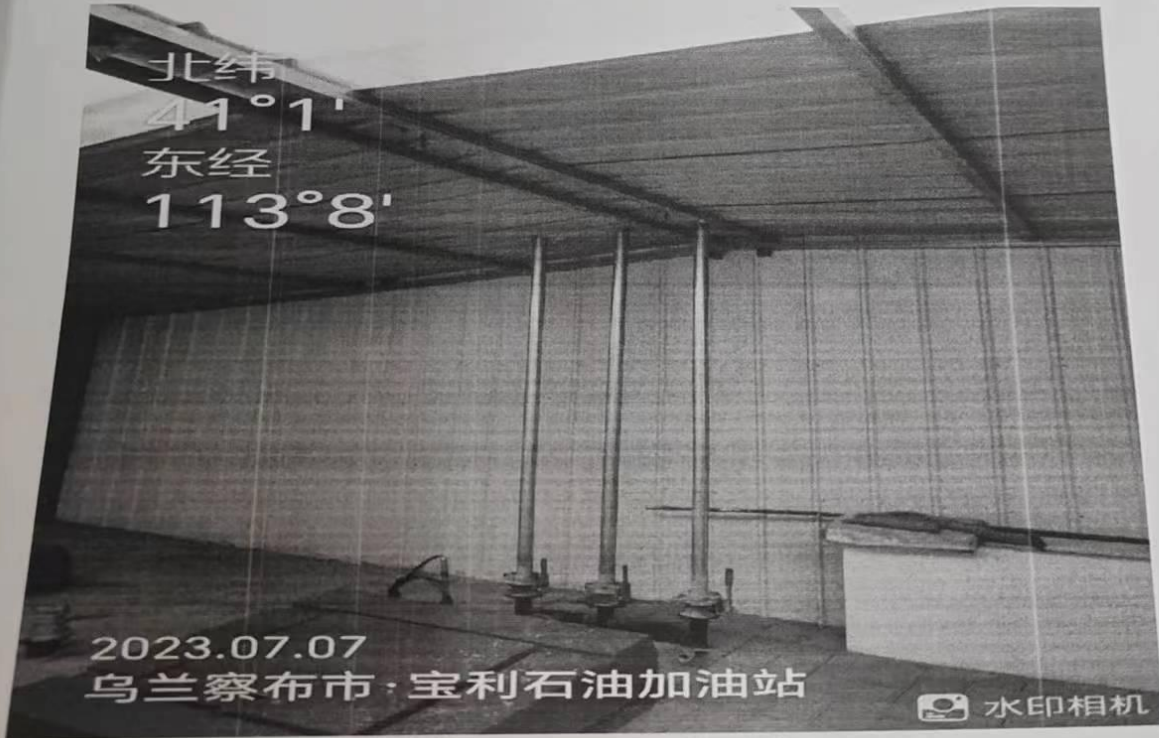
检测图片:

检测前泄漏检查		初始/最终压力 (Pa) : 1447/1446				技术评估报告给出的气液比限值范围		1.0-1.20
检测后泄漏检查		初始/最终压力 (Pa) : 1280/1273						
加油枪编号	汽油标号	加油体积 (L)	档位	气体流量计最初读数 (L)	气体流量计最终读数 (L)	回收油气体积 (L)	气液比	是否达标
1	92#	15.98	高档	0	0	16.09	1.01	达标
2	92#	15.06	高档	0	0	15.40	1.02	达标
3	92#	15.23	高档	0	0	15.79	1.04	达标
4	95#	15.23	高档	0	0	15.88	1.04	达标
5	92#	15.32	高档	0	0	15.68	1.02	达标
