项目名称：临沧市沧源佤族自治县教育及卫生系统保障性租赁住房建设项目（砖瓦厂一期地块三）、沧源自治县 2023 年保障性租赁住房建设项目（砖瓦厂片区一期）土壤污染状况第一阶段初步调查报告

文件类型：地块土壤状况污染调查报告

调查单位：云南君邦环保科技有限公司

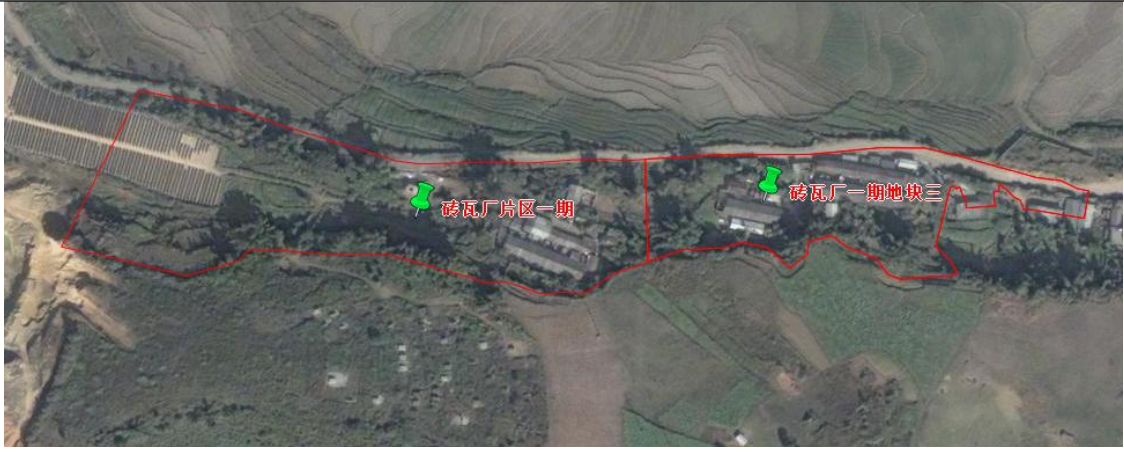
调查地块 2006 年 1 月 6 日历史卫星影像图

2006 年，调查地块为沧源红砖厂产品堆场及职工生活区，砖瓦厂片区一期地块西侧为胶合板厂晾晒场地（砖瓦厂将产品堆场出租给胶合板厂使用），2006 后胶合板厂因经营不善后倒闭，遗留下少量木材及木屑。

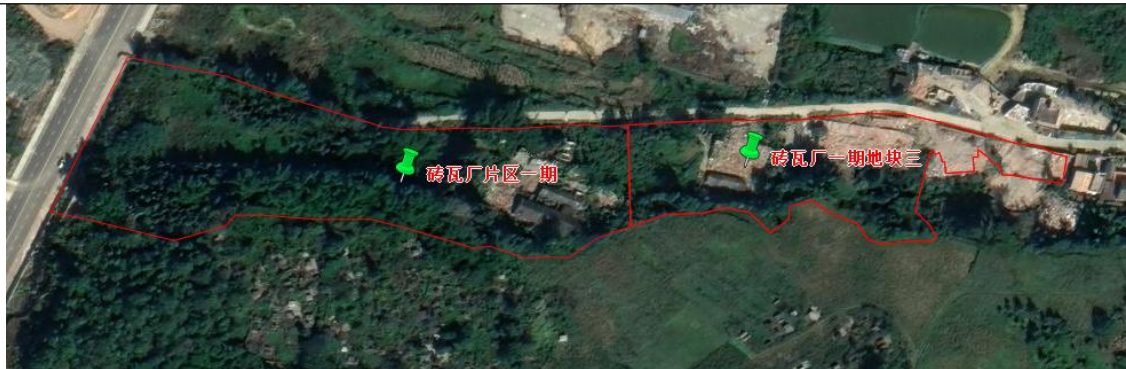
调查地块 2021 年 12 月 1 日历史卫星影像图
2021 年，地块开始拆除老砖瓦厂生活区。

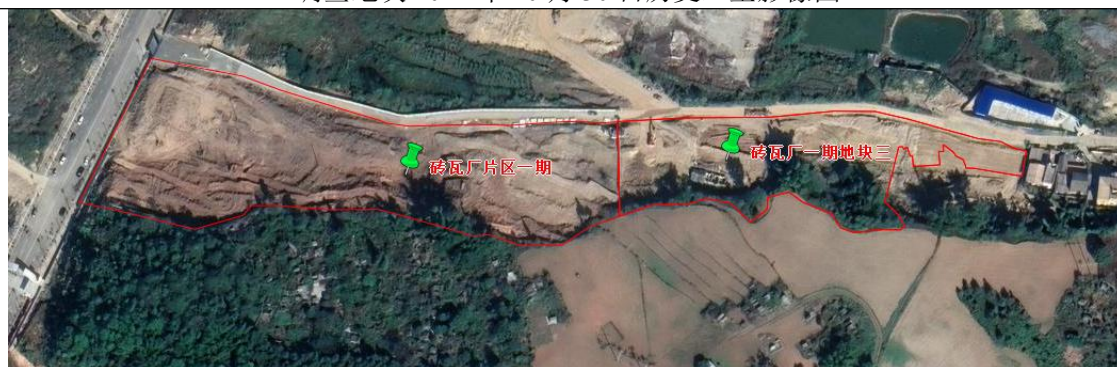
调查地块 2022 年 12 月 12 日历史卫星影像图

2022 年，地块已完成拆迁工作，并于 2022 年 10 月开始场地平整、打桩作业及护坡工程，拆迁过程中同时将。

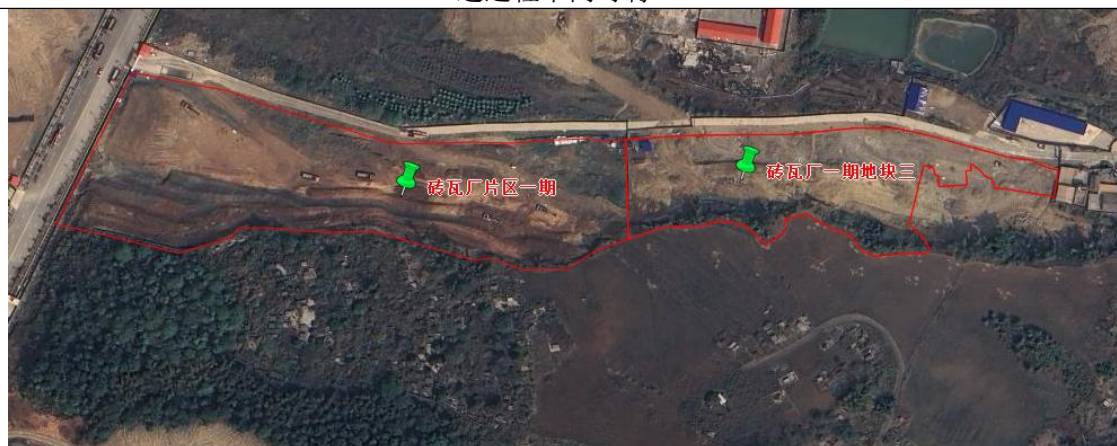
调查地块 2023 年 3 月 16 日历史卫星影像图

2023 年，正在开展场地平整、打桩作业、护坡工程。

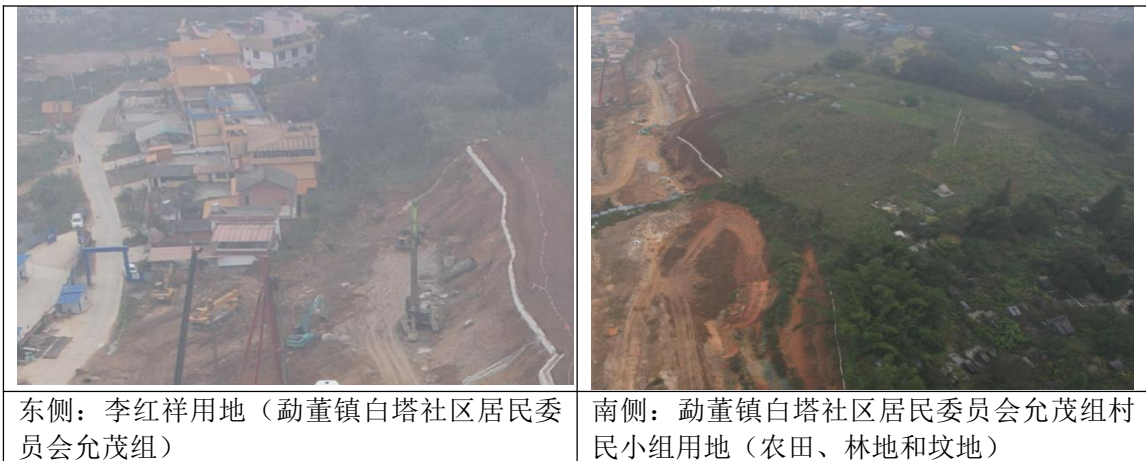
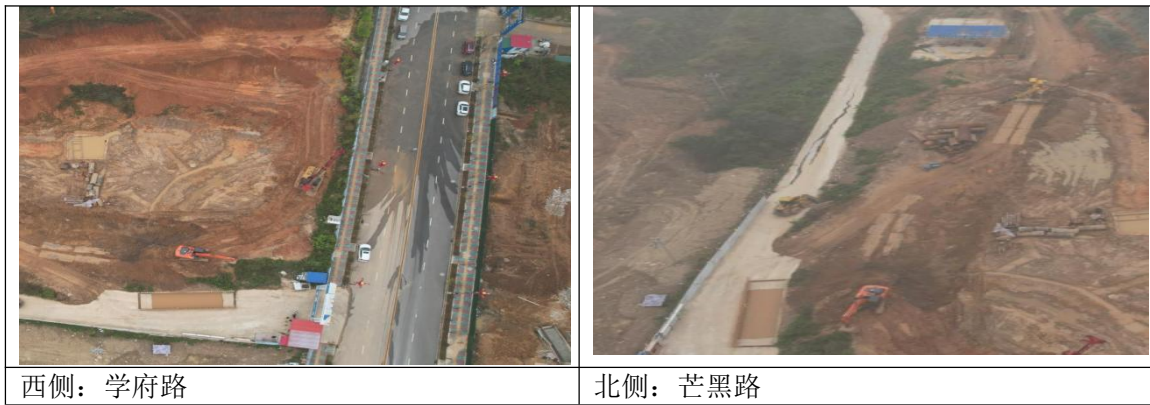
图 3.5-1 相邻地块使用现状图

经现场调查本地块相邻地块为东侧为李红祥用地（勐董镇白塔社区居民委员会允茂组）、南侧为勐董镇白塔社区居民委员会允茂组村民小组用地（农田、林地和坟地）、西侧为学府路，北侧为芒黑路。不涉及自然保护区、饮用水源保护区、风景名胜区及古树名木，未发现珍稀濒危和国家重点保护野生动植物，无国家重点保护的动植物分布。不存在“6+1”行业（有色金属冶炼、石油加工、化工、焦化、电镀、制革及从事危险废物贮存、利用、处置活动），未发现可能造成土壤和地下水污染的工业企业和设施设备，未发现土壤地下水污染痕迹。

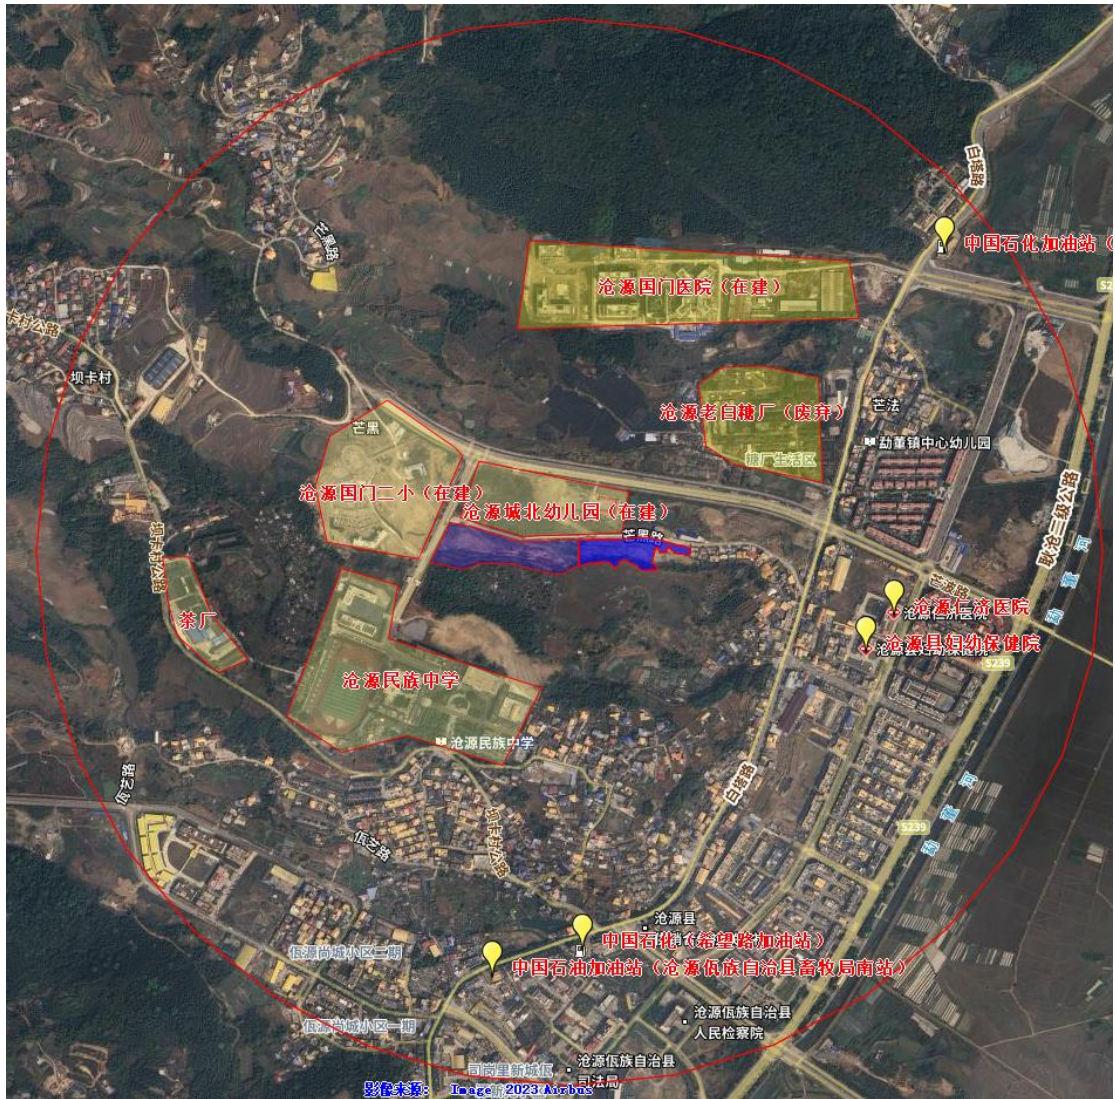
图 4.3-1 项目周边风险源情况

序号	风险源名称	方位	与地块最近边界距离（m）
1	沧源民族中学	西南侧	80
2	沧源国门二小（在建）	西侧	40
3	沧源城北幼儿园（在建）	北侧	20
4	沧源老白糖厂（已停产）	东北侧	200
5	沧源国门医院（在建）	北侧	450
6	沧源县佤山茶厂	西南侧	460
7	沧源仁济医院	东侧	400
8	沧源县妇幼保健院	东侧	380
9	中国石化加油站（白塔路站）	东北侧	750
10	中国石化（希望路加油站）	南侧	750
11	中国石油加油站（沧源佤族自治县畜牧局南站）	南侧	850
